Beschreibung des Dachwerkes zur Bauaufnahme des Rathauses in Niemege

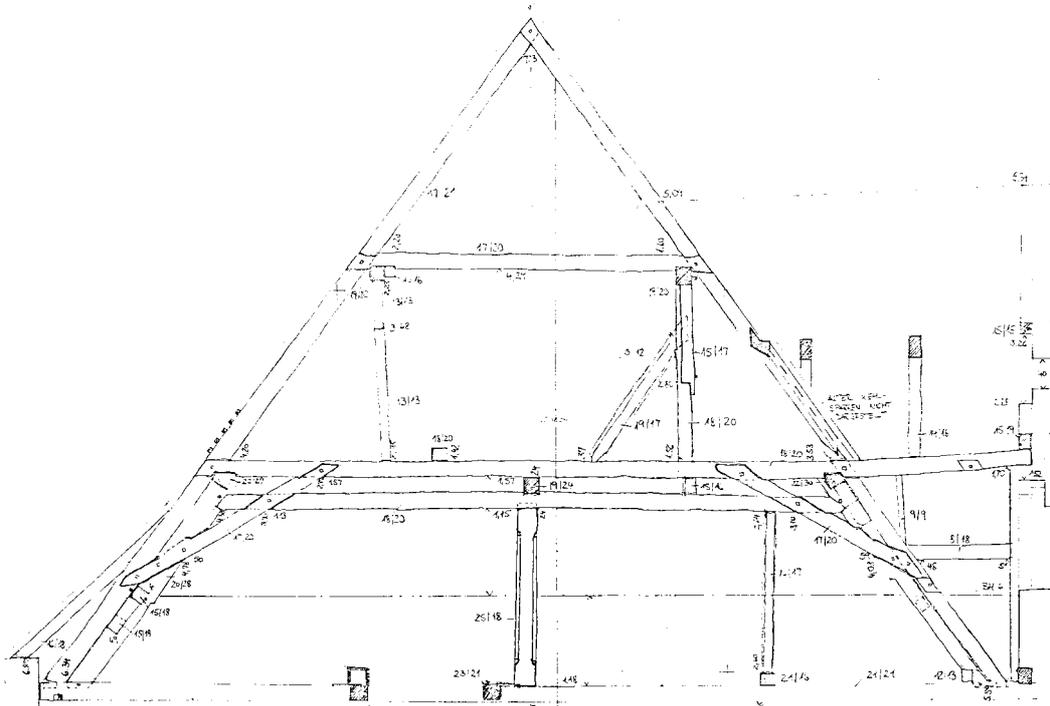
Bild 1

Querschnitt am Gebinde V

Das Dachwerk des Rathauses ist ein dreigeschossiges Kehlbalkendach. Sein unteres Geschoss weist in den Vollgespärren einen doppelten liegenden Stuhl und im zweiten einen stehendem Stuhl auf. Das Dach hat die folgenden Abmaße - Länge 17,50 Meter, Breite 12,50 Meter und Firsthöhe 8,80 Meter. (Siehe Bild 1) Es wird von sechs Gebinden gegliedert. Zwischen dem südlichen Giebel- und dem von dort in das Dach hinein nächstem Gebinde steht, ebenfalls wie zwischen dem fünften und dem letzten, dem Gebinde im Nordgiebel zur Juristenstraße hin nur ein Gespärre. Sonst folgen, auf jeden Binder zwei Gespärre - insgesamt also acht Leergespärre. Der Abstand der Gespärre beträgt im Durchschnitt 1,30 Meter. Deckenbalken sind in doppelter Zahl, mit einem Abstand von 0,65 Metern, eingebaut. Alle Gebinde, auch die in das Mauerwerk der Giebel gefaßten, sind identisch ausgeführt. Gespärre zählen von Süd nach Nord sind außer an den Giebeln an allen Bindern und Sparren ablesbar.

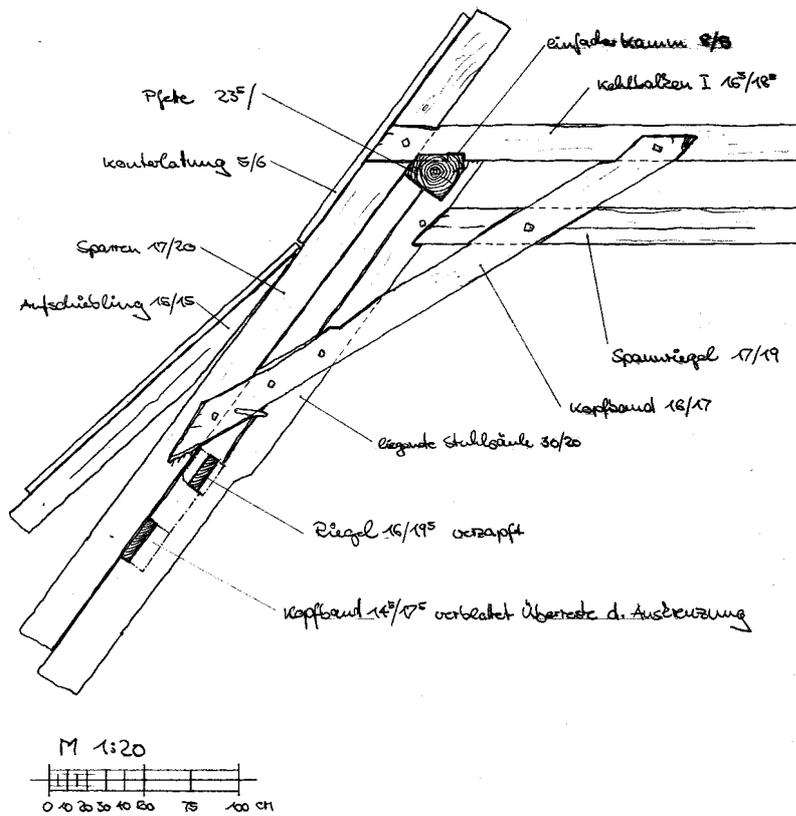
Bild 3

Knotenpunktsdetail Gebinde V Westseite

Ein Kopfband verbindet Kehlbalke des liegenden Stuhles, Spannriegel und Stuhlsäule mit dem Bindersparren. Am Binderkehlbalke erfolgt die Verbindung durch einen einfachen Weich- oder Schwalbenschwanz, der Spannriegel ist durch ein gerades Blatt und die Säule durch einen zweifach getreppten Schwalbenschwanz angeschlossen. Im Sparren endet das Kopfband in einer jagdzapfenförmig geschnittenen Sasse. Alle diese Verbindungen sind durch Holznägel gesichert. Damit ist diese Konstruktion auf Zug und Druck beanspruchbar. (Siehe Bild 3)

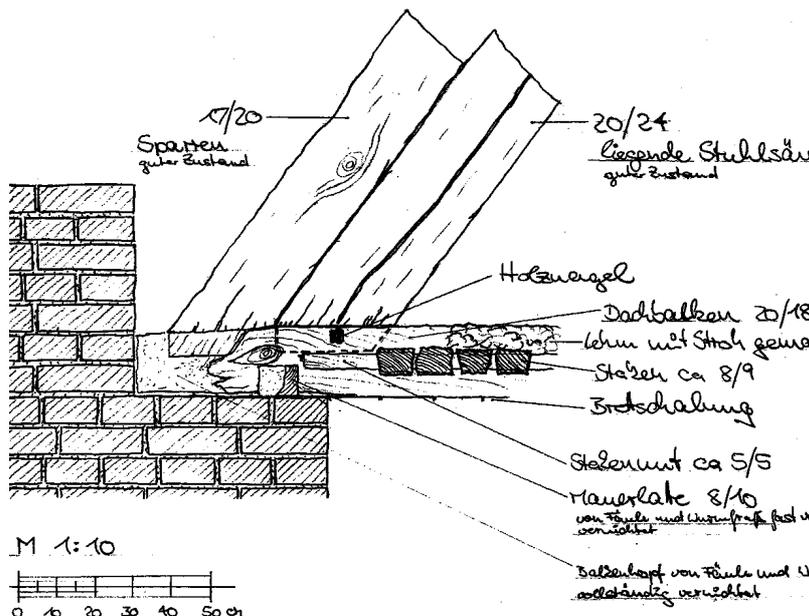
Bild 4

Die Sparren, jedem zweiten Deckenbalken zugeordnet, sind auf diesen mittels Zapfung mit Stirnversatz fixiert (Siehe Bild 4)*. Nur durch die Kehlbalcken, an ihnen befestigt mittels Weichschwanzblattes, sind die Sparren indirekt mit den Pfetten verbunden. Am Firstpunkt sind sie durch Scherzapfen miteinander verbunden. Dieser Punkt ist wie die meisten Verbindungen durch einen Holznagel gesichert.

Fusspunktsdetail Gebinde V Westseite

*Der Verbund ist durch den schlechten Zustand der meisten Balkenköpfe schwer nachvollziehbar. Das Vorholz ist selten noch vorhanden, da es mit etwa 8 bis 10 Zentimetern knapp bemessen war. Siehe auch Bild 13

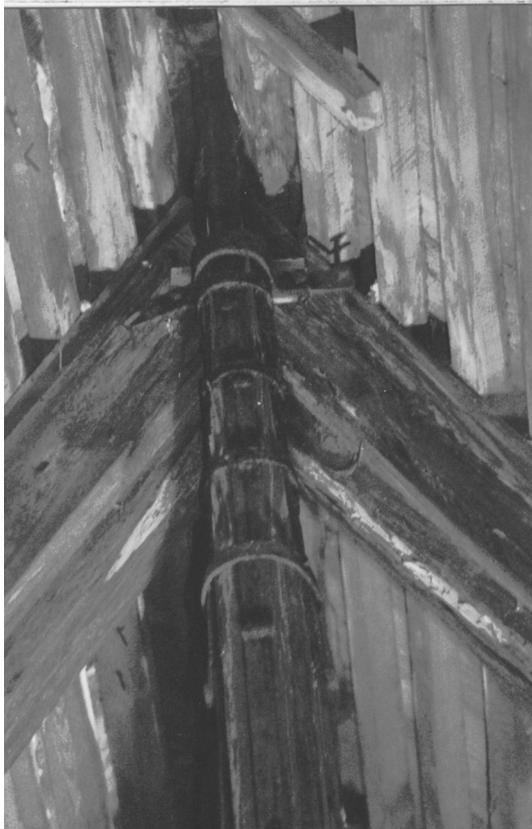
Bild 6

Oberes Ende des Mastes für die Wetterfahne im Dachraum

Im Dachraum ist im Bereich über dem zweiten Kehlbalke am Gebinde VIII noch das untere, hölzerne Ende der Wetterfahne an First und Kehlbalke seitlich befestigt. Am oberen Ende leitete ein aus geschmiedeten Bändern bestehendes Stützgerüst zu dem eisernen Teil der Wetterfahne über. (Siehe Bild 6)

An mehreren Punkten treten im Dachraum starke Durchfeuchtungen auf. An den Gespärren III, V, VI und VIII in den Firstpunkten der Sparren und am Gespärre XII am Fußpunkt seitlich des Zwerchgiebels. Bei den Gespärren III bis VI sind zudem die Sparrenenden im First zerstört, so daß diese durch seitlich angeheftete Hölzer, am Gespärre V sehr augenscheinlich, teilweise ersetzt worden sind. Beim Gespärre VIII dürfte der Durchstoßpunkt des Fahnenmastes Ursache der auftretenden Durchfeuchtung sein. (Siehe Bild 6)
